那珂川だより

那珂川緊急治水対策プロジェクトに盛り込まれた河川対策の進捗やソフト対策の検討状況をお知らせします

令和4年10月
第28号

令和元年東日本台風（台風第19号）から3年

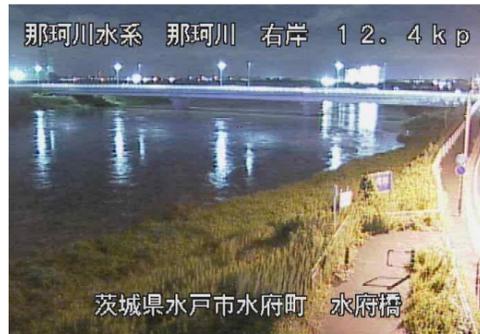
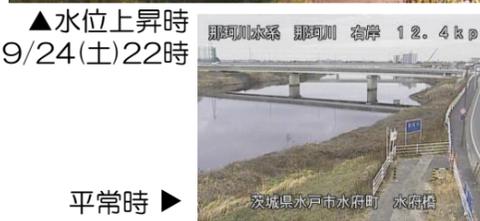
- 9月24日（土）から25日（日）にかけて、台風第15号の接近に伴う大雨の影響により、那珂川の水府橋水位観測所において、水位が上昇したため各機関と連携を取りながら洪水予報を発出しました。
- 堤防などに異常がないか点検を行い、異常があった際にすぐに対応できるよう水防団の皆様に出動をしてもらうための水防警報を発表しました。
- 出水時には「川の防災情報」から観測所のリアルタイム水位や現地の画像を確認することができます。

▲水位上昇時
9/24(土)22時

平常時 ▶

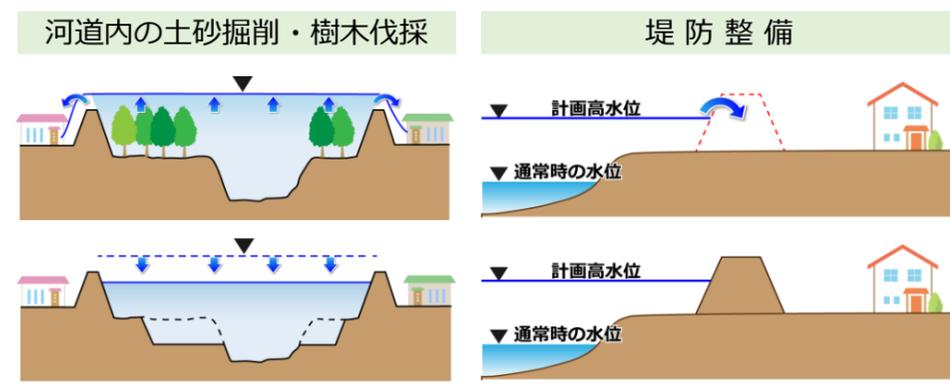
ハード対策 進捗状況マップ

○那珂川緊急治水対策プロジェクトについては、令和6年度完了に向けて、鋭意進捗を図っているところです。
 ○堤防整備、遊水地整備及び霞堤の整備などの設計は大部分が完了しています。
 ○堤防整備、河道掘削、遊水地整備といった治水対策は、その規模も大きなものとなるため、必要となる土地の確保（用地買収）や工事の影響を受けるライフラインなど、関係機関との調整が整った箇所から工事を進めています。
