事故事例から見た「生活と経営を支える」農作業安全
～「よい経営、よい仕事＝安全な仕事」という考え方～

農研機構 農業機械研究部門
システム安全工学研究領域 予防安全システムグループ
積 栄

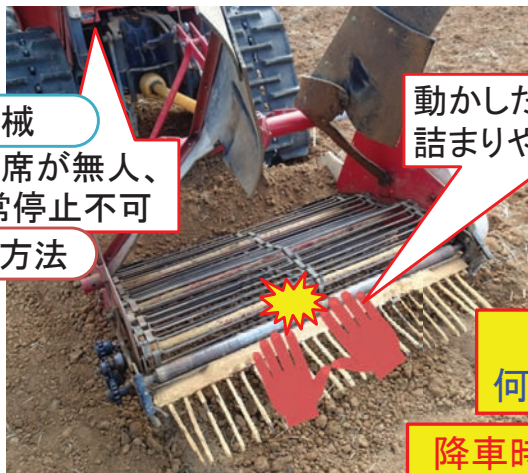
【概要】トラクタ直装式の掘取機でバレイショを掘り取り中、機械を動かしたまま降車して掘取機側にいたところ、つまずいて両腕が掘取機に肩口まで巻き込まれた ⇒ 通行人が発見、上腕挫滅創

運転席が無人、
非常停止不可

動かしたまま降車して
詰まりや土塊を除去

作業中の離席は×！
何かあっても止められない

降車時はエンジン切が基本

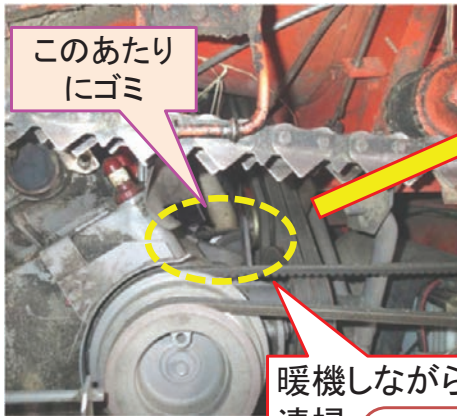
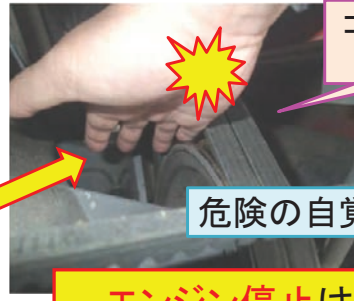
【概要】刈取前にコンバインを暖機しながら点検中、ベルト付近のゴミを取ろうと手を入れたところ、ベルトとプーリの間に指が巻き込まれ
⇒ 第5指先欠損・骨折

このあたりにゴミ

暖機しながら清掃
作業方法

ゴミの手前にベルト

エンジン停止は必須！

手を入れない方法を考える

- ・掃除は作業後
- ・ブロー等を使用

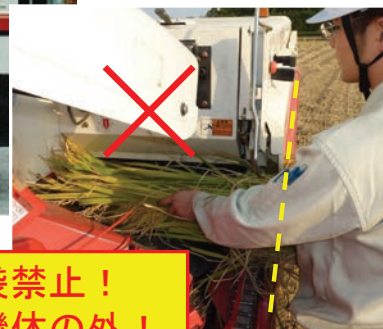
【概要】手こぎ作業中、稲を押し込んだところ急に食い込んで、左手が脱穀部に巻き込まれ ⇒ 親指～薬指全指切断、手首粉碎骨折

手こぎ=停止不可
この型式は緊急停止ボタン無

軍手で作業...
結び藁に手を...
機体に近すぎ...
作業方法

手袋禁止！
手は機体の外！

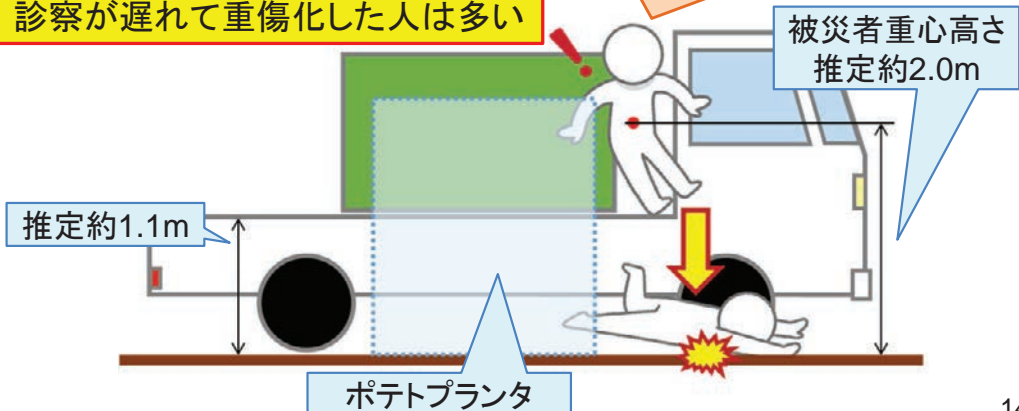
【概要】4tトラックの荷台から横に寄せたポテトプランタに肥料と種芋を供給後、降りようとした際にバランスを崩して、上半身から落下
⇒肺挫傷

そのまま我慢して作業
⇒夜に重傷化⇒咯血

どんな怪我でも軽く考えず、
すぐ医者にも！
診察が遅れて重傷化した人は多い

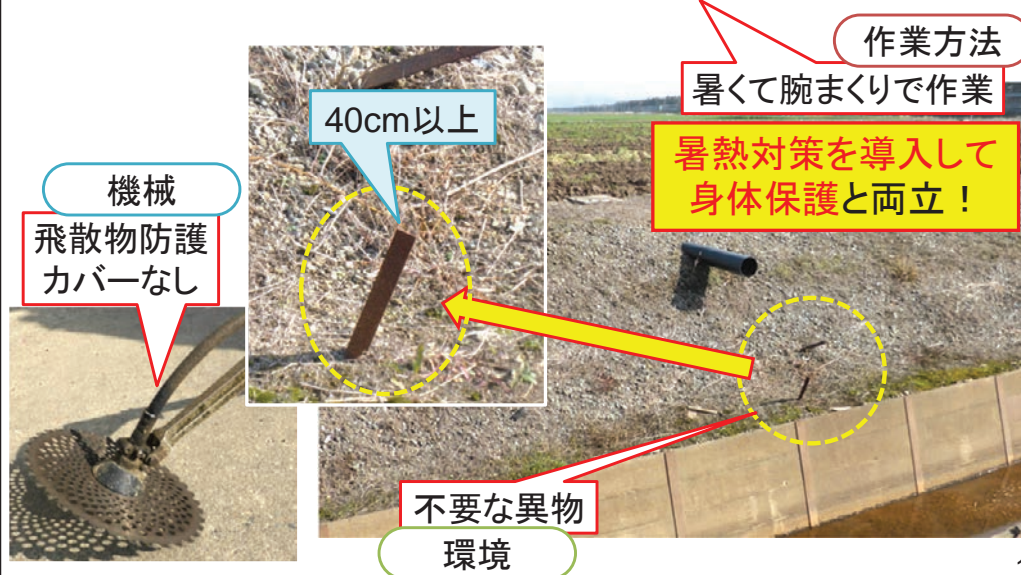
【概要】排水路の法面を草刈作業中、草に隠れていた異物に刈刃が当たり、チップが欠け散って右手首に ⇒ 摘出手術、疼痛で再治療

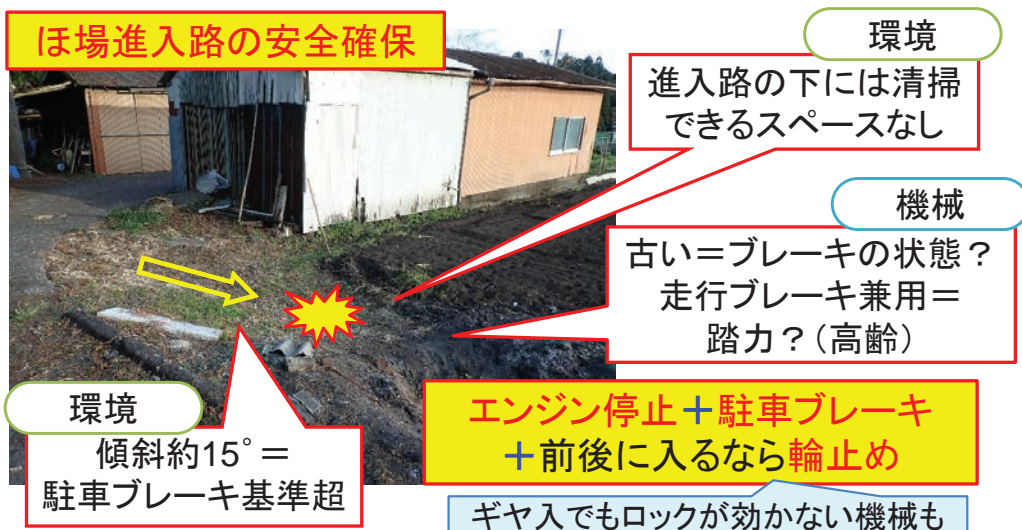
【概要】ほ場で耕うん作業後、ほ場進入路にトラクタを停めてロータリに絡んだ雑草を除去中、トラクタが後退して後輪にひかれ ⇒ 死亡

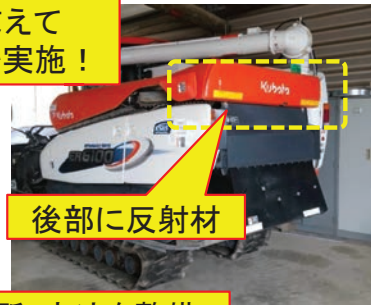
後部に反射材

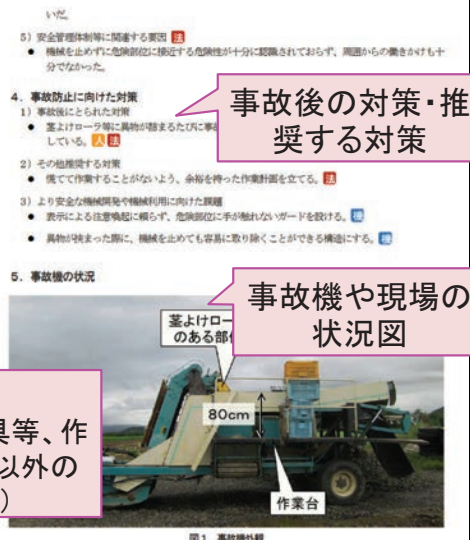
事故機や現場の状況図

ポテトピッカで収穫作業中、茎よけローラに茎葉が引っかかっていたので、隣機から手袋をした右手を入れて取り除こうとしたところ、茎よけローラに手首まで巻き込まれた。

- ・ 機体条件及び背景
 - ポテトピッカ (使用年数 20 年、国 1) でパレイシヨの収穫作業を行っていた。
 - パレイシヨと一緒に扱いはじめられ、茎よけローラ (図 2) に茎葉が引っかかっていた。
- ・ 事故の発生とその経緯
 - 茎よけローラに取付られていたガードと駆動ローラの隙間 (100mm) から、薄手のゴム手袋を巻用した右手を入れ、引っかかった茎葉を取り除こうとしたところ (図 3)、茎よけローラに手首まで巻き込まれた。

- 被災者に関連する要因
 - 機械を動かしたまま、危険部位に手を入れてしまった。
 - 体調は問題なかったが、収穫シーズンが始まったばかりで繁忙しく、他の仕事のことも考えながら作業を行っていた。
- 機械・用具等に関連する要因
 - 茎よけローラの周囲にはガードが取付けられているが、ガードの隙間が広く、危険部に手が届きやすかった。
 - 茎よけローラに異物が絡まっても、簡単な操作で止めることができなかったため、機械を止めた状態ではなかった。
- 作業環境等に関連する要因
 - 茎葉が絡みの上に乗っており、パレイシヨと一緒に扱われていた。
- 被災者以外の人に関連する要因
 - レスキュー隊の到着までの間に、共同作業者が茎よけローラをパルゴで開け、事故の発生を防止
