安全対策・これだけは

トラクター事故

トラクター事故の3つの特徴

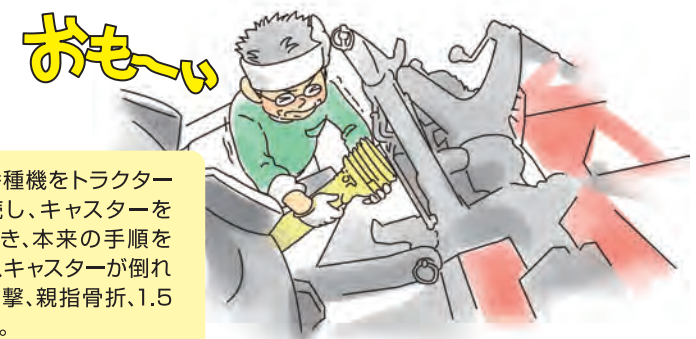
2 作業機の着脱時の事故

小麦播種機をトラクターに接続し、キャストを外すとき、本来の手順を知らず、キャストが倒れ足を直撃、親指骨折、1.5月休業。

手順を学ぶ!
